EKSPERTYZA POJAZDU

ZLECENIODAWCA:	VEHIS FINANSE
WYKONAWCA:	PARTNER CRLS
RZECZOZNAWCA:	ŁUKASZ PSZCZÓŁKA / MATEUSZ KELER
NR ZLECENIA:	**VHS00897/26**
DATA:	2 październik 2026
MIEJSCE OGLĘDZIN:	55-300 KOMORNIKI, UL. LIPOWA 2

MARKA	FORD
MODEL	Tourneo Connect 22-
NUMER REJESTRACYJNY	FZ3582U
ROK PRODUKCJI	2023
NUMER VIN	WF0EXXSK8PX020522

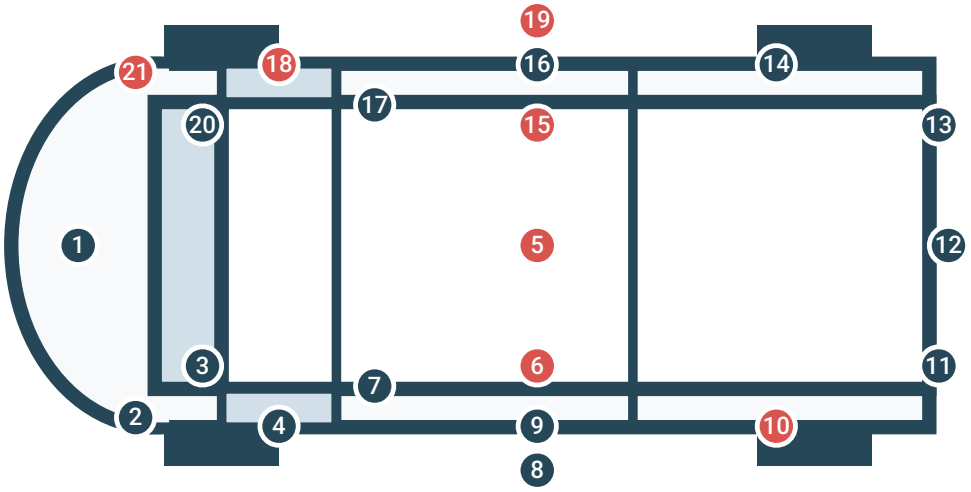
Wykonano pomiar ręczny grubości powłoki lakierowej [µm] w poszczególnych strefach. Rysunek poglądowy dla pojazdu DOSTAWCZY.

NUMER I NAZWA ELEMENTU	PRZEDZIAŁ GRUBOŚCI POWŁOKI [µm]
1. POKRYWA PRZEDNIA	DO 150
2. BŁOTNIK PRZEDNI LEWY	DO 150
3. SŁUPEK PRZEDNI LEWY	DO 150
4. DRZWI PRZEDNIE LEWE	DO 150
5. DACH PRZÓD	150 - 200
6. DACH BOK LEWY	150 - 200
7. SŁUPEK ŚRODKOWY LEWY	DO 150
8. PRÓG LEWY	DO 150
9. DRZWI PRZESUWNE LEWE	DO 150
10. BOK TYŁ LEWY	150 - 200
11. SŁUPEK TYLNY LEWY	DO 150
12. DRZWI TYLNE LEWE	DO 150
13. DRZWI TYLNE PRAWE	DO 150
14. BOK TYŁ PRAWY	DO 150
15. DRZWI PRZESUWNE PRAWE	200 - 300
16. PRÓG PRAWY	DO 150
17. SŁUPEK ŚRODKOWY PRAWY	DO 150
18. DRZWI PRZEDNIE PRAWE	300 - 500
19. DACH BOK PRAWY	150 - 200
20. SŁUPEK PRZEDNI PRAWY	DO 150
21. BŁOTNIK PRZEDNI PRAWY	200 - 300

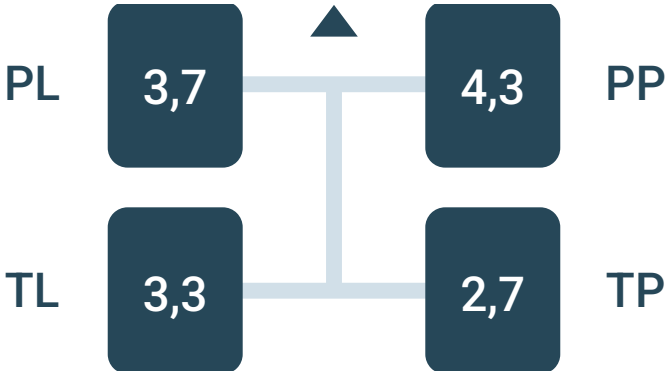
Wykonano pomiar ręczny grubości bieżnika [mm]. Rysunek poglądowy.

OŚ	PRODUCENT	MODEL	ROZMIAR	BIEŻNIK
PP	AUSTONE	FIXCLIME	215/55 R17	4,3
PL	AUSTONE	FIXCLIME	215/55 R17	3,7
TP	AUSTONE	FIXCLIME	215/55 R17	2,7
TL	AUSTONE	FIXCLIME	215/55 R17	3,3

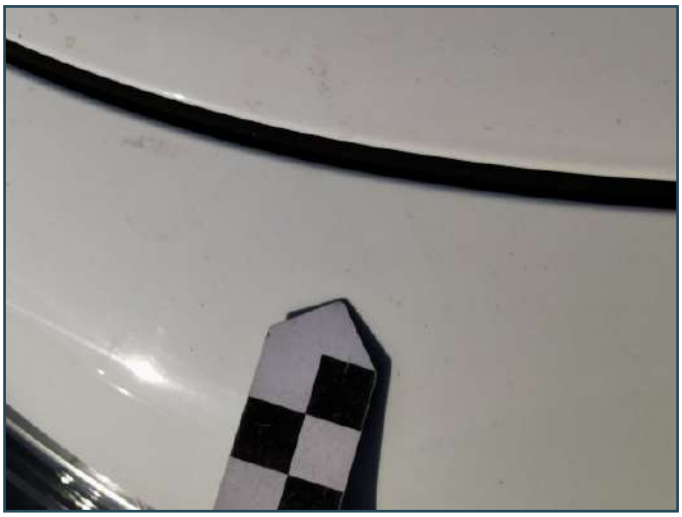
ZDJĘCIA USZKODZEŃ

NAZWA ELEMENTU	RODZAJ USZKODZENIA
SZYBA CZOŁOWA	ODPRYSKI
POKRYWA PRZEDNIA	ODPRYSKI LAKIERU
ZDERZAK PRZEDNI	ODPRYSKI LAKIERU
ZDERZAK PRZEDNI	ZAPRAWKI LAKIERNICZE
KRATA WLOTU POWIETRZA	ODPRYSKI
REFLEKTOR PRZEDNI LEWY	PĘKNIĘCIE
REFLEKTOR PRZEDNI PRAWY	PĘKNIĘCIE
ZDERZAK TYLNY	ZARYSOWANIE

KOMENTARZ DO STANU UTRZYMANIA NADWOZIA I WNĘTRZA:
REFLEKTORY- ZMĘCZENIE MATERIAŁU, MIKROPEKNIĘCIA KLOSZA,
