Ekspertyza pojazdu

Zleceniodawca:	Vehis Finanse
Wykonawca:	Partner CRLS
Rzeczoznawca:	Łukasz Pszczółka / Mateusz Keler
Nr zlecenia:	**VHS01060/26**
Data:	12 listopada 2026
Miejsce oględzin:	55-330 Miękinia, ul. Aukcyjna 1

Marka	Renault
Model	Master dCi 135 Euro 6 2299ccm - 135KM 3,5t 19-24
Numer rejestracyjny	PY3480F
Rok produkcji	2021
Numer VIN	VF1MA000467580480

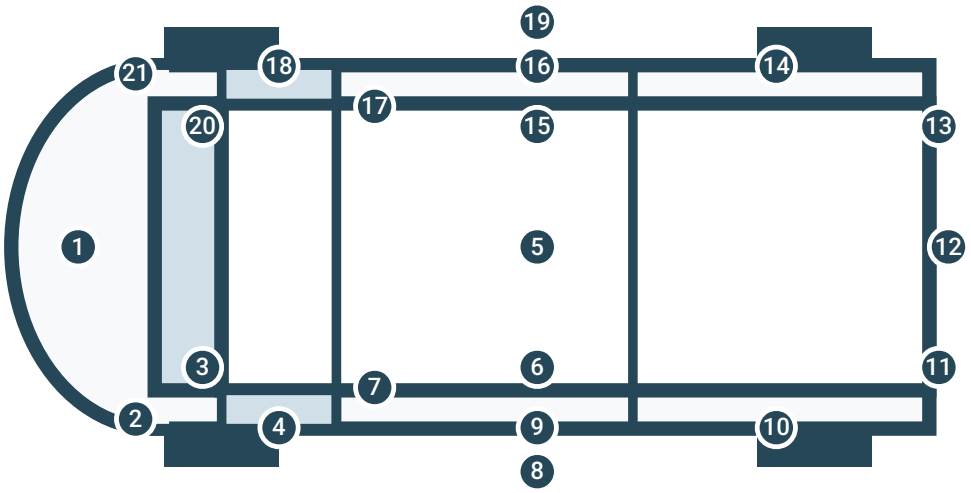
Wykonano pomiar ręczny grubości powłoki lakierowej [µm] w poszczególnych strefach. Rysunek poglądowy dla pojazdu dostawczego.

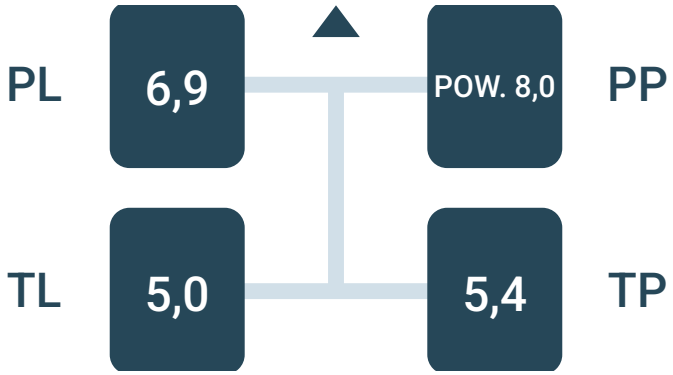
Wykonano pomiar ręczny grubości bieżnika [mm]. Rysunek poglądowy.

Oś	Producent	Model	Rozmiar	Bieżnik
PP	Kleber	Transpro 4S	215/65 R16C	POW. 8,0
PL	Kleber	Transpro 4S	215/65 R16C	6,9
TP	Kleber	Transpro 4S	215/65 R16C	5,4
TL	Kleber	Transpro 4S	215/65 R16C	5,0

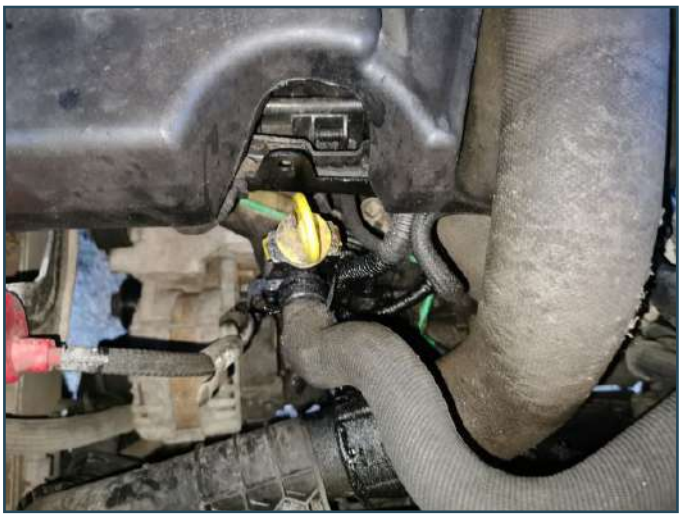
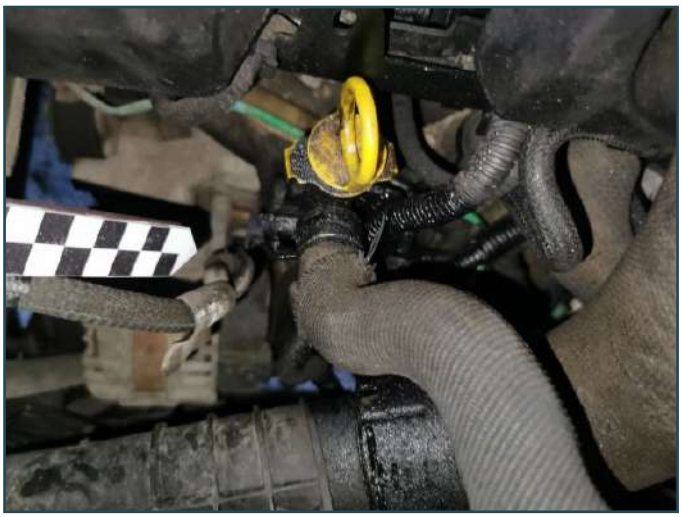
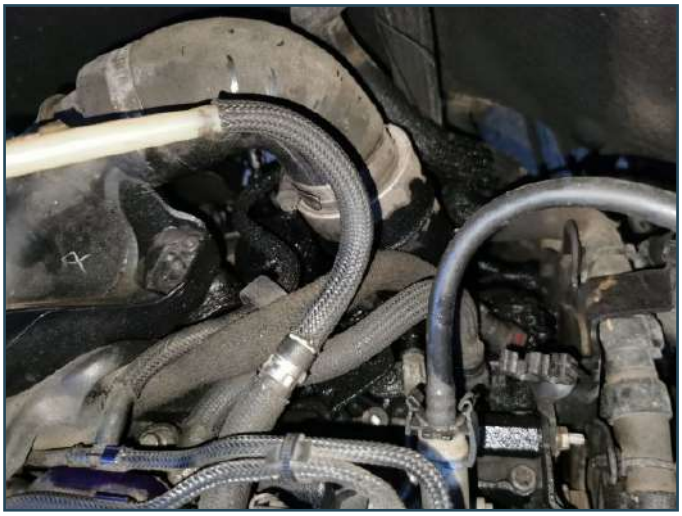
Zdjęcia uszkodzeń

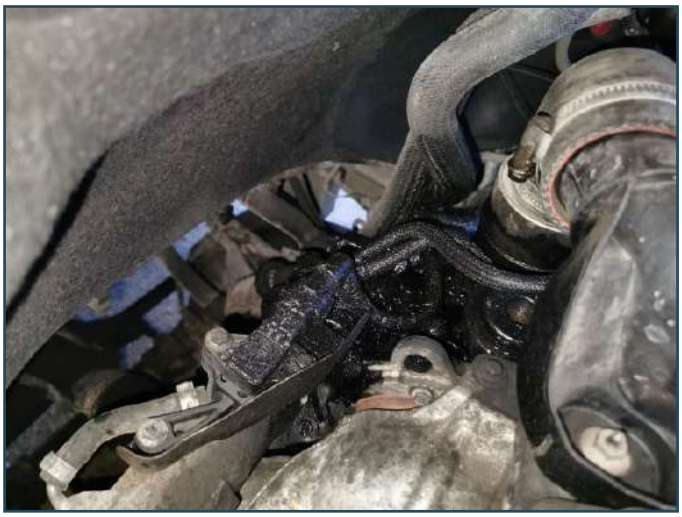
Check engine, przegląd serwisowy

Skontroluj układ wydechowy,

Wykonaj przegląd

Skontroluj układ wydechowy
